**0 168 510**  
A1

⑧④ Verfahren zur Reparatur von Transmissionsmasken.

Verfahren zur Reparatur von Transmissionsmasken

Die Erfindung betrifft ein Verfahren zum Reparieren von Transmissionsmasken für die Röntgenstrahl-, Elektronenstrahl- bzw. Ionenstrahlolithographie.

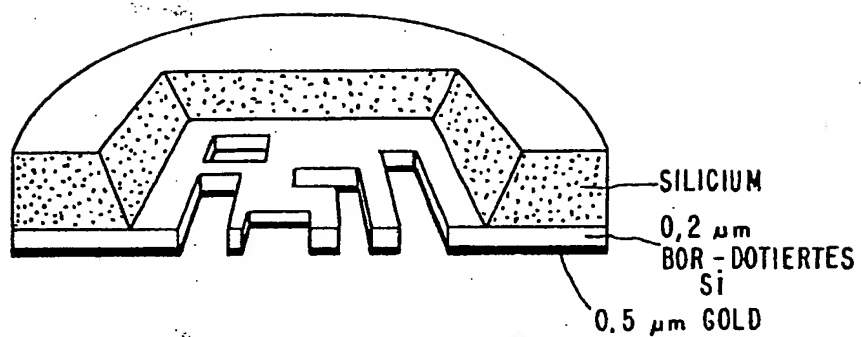
FIG. 1

Fig. 1                    einen Querschnitt durch eine Elektronen-  
strahl-Transmissionsmaske;

Die in Fig. 1 gezeigte Elektronenstrahl-Transmissionsmaske besteht aus einer einkristallinen Bor-dotierten Siliciummembran von etwa 2  $\mu\text{m}$  Dicke und einer Goldschicht auf ihrer Oberfläche, welche die strahlstoppenden Eigenschaften verbessert. Die Maske besitzt die Größe eines Siliciumwafers und enthält als feinste Strukturen Strukturen von 0,3  $\mu\text{m}$  Breite. Der gleiche Maskentyp kann auch für Ionenstrahl- oder Röntgenstrahlolithographie verwendet werden.

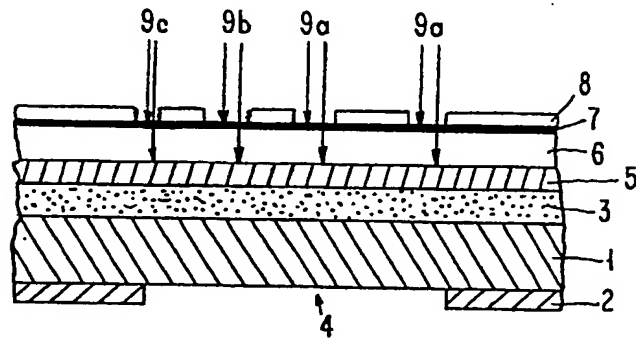
FIG. 2B

Fig. 2A                ein Verfahren zur Herstellung einer  
bis 2F                Transmissionsmaske;

Nachfolgend wird, ebenfalls anhand der Fign. 2B bis 2F, sowie der Fign. 3 bis 6 das erfindungsgemäße Reparaturverfahren beschrieben. Wird bei der Inspektion einer Transmissionsmaske ein unerwünschtes Loch festgestellt, so ist dies darauf zurückzuführen, daß in der obersten Photoresistschicht 8 (Fig. 2B) neben erwünschten Maskenöffnungen 9a auch ausgefranzte Maskenöffnungen 9b und, beispielsweise durch Staub, unerwünschte Maskenöffnungen 9c gebildet werden können. Die unerwünschten Öffnungen täuschen erwünschte vor und werden während des Herstellungsprozesses für die Transmissionsmasken ebenfalls in die darunterliegenden Schichten eingeätzt, so daß die wahre Maskenstruktur verfälscht wird. Auch durch optimale Reinraumbedingungen kann das Auftreten dieser zusätzlichen Löcher nie ganz verhindert werden. Es war deshalb dringend erforderlich, ein Verfahren zur Reparatur von Transmissionsmasken zu entwickeln.

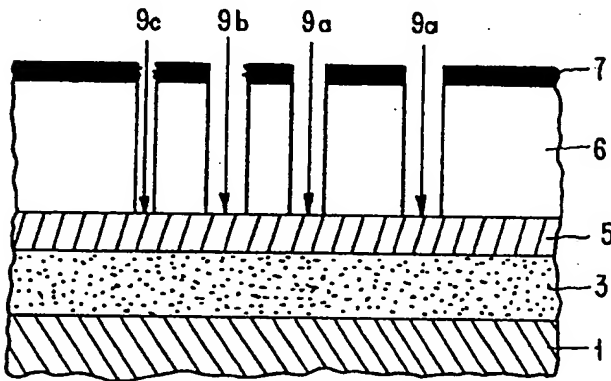
FIG. 2C

besteht, aufgesponnen. Der Resist wird dann bei etwa 210°C 30 Minuten lang gehärtet. Auf die dicke Photoresistschicht 6 wird eine etwa 0,1 bis 0,2 µm dicke Siliciumnitridschicht 7 durch Plasmaabscheidung aufgetragen. Diese wiederum wird mit einer 0,3 bis 0,5 µm dicken hochempfindlichen Resistschicht 8 bedeckt. Durch Belichten und Entwickeln wird in dieser Resistschicht das gewünschte Maskenmuster erzeugt. Für Muster mit Dimensionen im Submikrometerbereich wird diese Belichtung mit einem Elektronenstrahlschreiber (vector scan) durchgeführt. Um eine vertikale Resistmaske zu erhalten, werden die entwickelten Strukturen (9a bis 9c) der Schicht 8 durch reaktives Ionenätzen mit  $\text{CF}_4$  bei einem Fluß von etwa  $30 \text{ cm}^3/\text{Min.}$ , einem Druck von  $67 \text{ µbar}$  und einer Energiedichte von  $0,2 \text{ Watt/cm}^2$  in die Siliciumnitridschicht 7 übertragen. Die strukturierte Siliciumnitridschicht 7 ist eine ausgezeichnete Maske für das reaktive Ionenätzen der dicken Resistschicht 6 in einer Sauerstoffatmosphäre und bewirkt gleichzeitig eine Verbesserung der Haftung des hochempfindlichen Resists 8 auf der Oberfläche. Das Muster in der Siliciumnitridschicht 7 wird in die darunterliegende Photoresistschicht 6 übertragen durch reaktives Ionenätzen mit Sauerstoff bei einem Fluß von etwa  $27 \text{ cm}^3/\text{Min.}$ , einem Druck von  $2,6 \text{ µbar}$  und einer Energiedichte von  $0,2 \text{ Watt/cm}^2$ . Die unterste Photoresistschicht 6 des Dreilagprozesses dient als Maske zum Ätzen der Siliciumdioxidschicht 5 (Fig. 2C). Das reaktive Ionenätzen erfolgt in einem Reaktor mit Dioden, wobei die Wafer auf einer an Betriebsspannung angelegten Elektrode angeordnet sind. Die Strukturierung der Siliciumdioxidschicht erfolgt durch reaktives Ionenätzen mit  $\text{CF}_4$  bei einem Fluß von  $30 \text{ cm}^3/\text{Min.}$ , einem Druck von  $67 \text{ µbar}$  und einer Energiedichte von  $0,15 \text{ Watt/cm}^2$ . Nach dem Strippen des restlichen Resists 6 wird die strukturierte Siliciumdioxid-

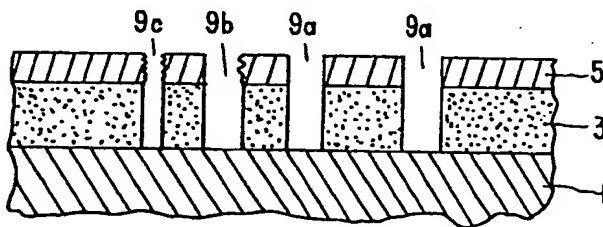
FIG. 2D

schicht 5 (Fig. 2D) in einem zweiten reaktiven Ionen-  
ätzprozeß als Maske verwendet, um ein Muster 10 von  
etwa 2 bis 4  $\mu\text{m}$  Tiefe in das bordotierte Silicium 3  
zu ätzen. In diesem Verfahrensschritt wird ein  $\text{SF}_6$ ,  
5  $\text{Cl}_2$  und Helium-Gemisch mit 5,3 Vol. %  $\text{Cl}_2$ , 2,6 Vol. %  
 $\text{SF}_6$ , Rest Helium mit einem Fluß von 40  $\text{cm}^3/\text{Min.}$ , einem  
Druck von 53  $\mu\text{bar}$  und einer Energiedichte von etwa  
0,2  $\text{Watt}/\text{cm}^2$  verwendet. Es werden hierbei Ätzenver-  
hältnisse zwischen Siliciumdioxid und Silicium von 1:5  
10 bis etwa 1:20, vorzugsweise von 1:14, erhalten. Durch  
das streng gerichtete Ätzen werden nahezu vertikale  
Siliciumseitenwände (Fig. 2D) erhalten. Zum Ätzen von  
Silicium sind auch andere Gase, beispielsweise Gas-  
mischungen mit einem Gehalt an Chlor und Argon oder  
15  $\text{CCl}_2\text{F}_2$  und  $\text{O}_2$  oder  $\text{SiF}_4$ ,  $\text{Cl}_2$ , Helium oder Argon ge-

Wird bei der Inspektion einer Transmissionsmaske (Fig. 2D) ein unerwünschtes Loch 9c oder ein ausgefranztes Loch 9b festgestellt, dann muß dieses geschlossen bzw. das ausgefranzte Loch korrigiert werden. Hierzu wird die Transmissionsmaske in ein normales handelsübliches Elektronenrastermikroskop anstelle einer Probe eingebracht. Die zu reparierende Maske kann dann wie eine normale Probe im Elektronenrastermikroskop betrachtet werden, was von Vorteil ist, weil für die Maskenreparatur nicht zusätzlich ein kompliziertes teures Gerät entwickelt oder angeschafft werden muß. Im Elektronenrastermikroskop herrscht ein Vakuum, das keineswegs als rein bezeichnet werden kann und einen Gesamtdruck im Bereich von etwa 0,133 bis 0,0133  $\mu$ bar aufweist. Bei dem erfindungsgemäßen Reparaturverfahren wird ausgenutzt, daß die im Vakuum befindlichen Kohlenwasserstoffmoleküle, die aus dem Diffusionspumpenöl stammen,

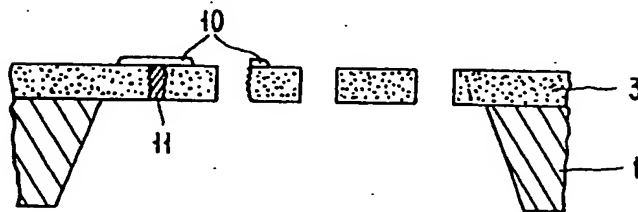
FIG. 2E

Die schematische Darstellung gemäß Fig. 2E zeigt Fäden 10 aus Polymermaterial, die über ein ausgefrantes Maskenloch 9b bzw. über eine unerwünschte Maskenöffnung 9c geschrieben wurden. Das unerwünschte Maskenloch 9c wird, nachdem es auf der Oberseite verschlossen wurde, von der Rückseite her mit einem leitenden Material 11, beispielsweise einem Metall, ausgefüllt. Hierzu kann Gold verwendet werden, welches anschließend, wie aus Fig. 2F ersichtlich ist, auch auf die Vorder- und Rückseite der reparierten Siliciummaske zu einer Schicht 12 aufgesputtert oder aufgedampft wird. Die Kontaminationsfäden 10, welche zur Reparatur der fehlerhaften Maske verwendet wurden, können vor dem Aufdampfen der Goldschicht 12 von der Maske entfernt werden.

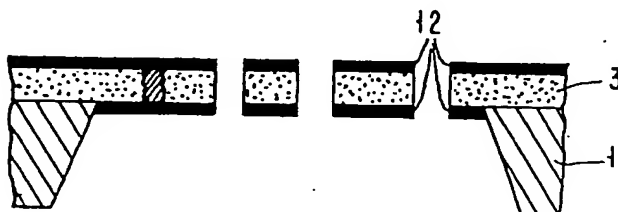
FIG. 2F

Schließlich wird das Wafersubstrat durch die Öffnungen  
4 in der Siliciumdioxidschicht 2 auf der Rückseite des  
20 Wafers in einem Naßätzprozeß gerichtet geätzt. Die Ätz-  
lösung besteht aus Äthylendiamin, Brenzkatechin, Pyra-  
zin und Wasser. Das Ätzen hört auf bei einer Borkonzen-  
tration von  $7 \times 10^{19}$  Boratomen/ $\text{cm}^3$ . Die resultierende  
Maske aus der einkristallinen, bordotierten Membran ist  
25 etwa 2  $\mu\text{m}$  dick, in Abhängigkeit von der angewendeten  
Bordiffusion. Nach dem Entfernen der restlichen Sili-  
ciumdioxidschichten 2 wird die strukturierte Silicium-  
membran mit einer 0,2 bis 0,8  $\mu\text{m}$  dicken Goldschicht 12  
(Fig. 2F) belegt. Diese ist erforderlich, um einen  
30 Elektronenstrahl bis zu Energien von etwa 25 keV abzu-  
bremsen. Die Goldschicht kann entweder durch Aufdampfen  
oder Aufputtern aufgebracht werden. Wenn Gold aufge-  
sputtert wird, nehmen die Dimensionen der Maske gering-
